ATENCIÓN A LAS PERSONAS CON DISCAPACIDAD Y MOVILIDAD REDUCIDA AL MEDIO FÍSICO EN TRES ATRACTIVOS DE LA CIUDAD DE CUENCA Y SU RELACIÓN CON LAS NORMAS INEN.

Tesis previa a la obtención del título de: “Ingeniero en Turismo”.

Los tres centros turísticos analizados son: la Catedral de la Inmaculada Concepción, la Catedral del Sagrario y, la Plaza de las Flores, considerados puntos de visita principales en el centro histórico de la ciudad y, se verifica el nivel de cumplimiento de acuerdo a lo determinado en las Normas INEN con respecto a la accesibilidad.

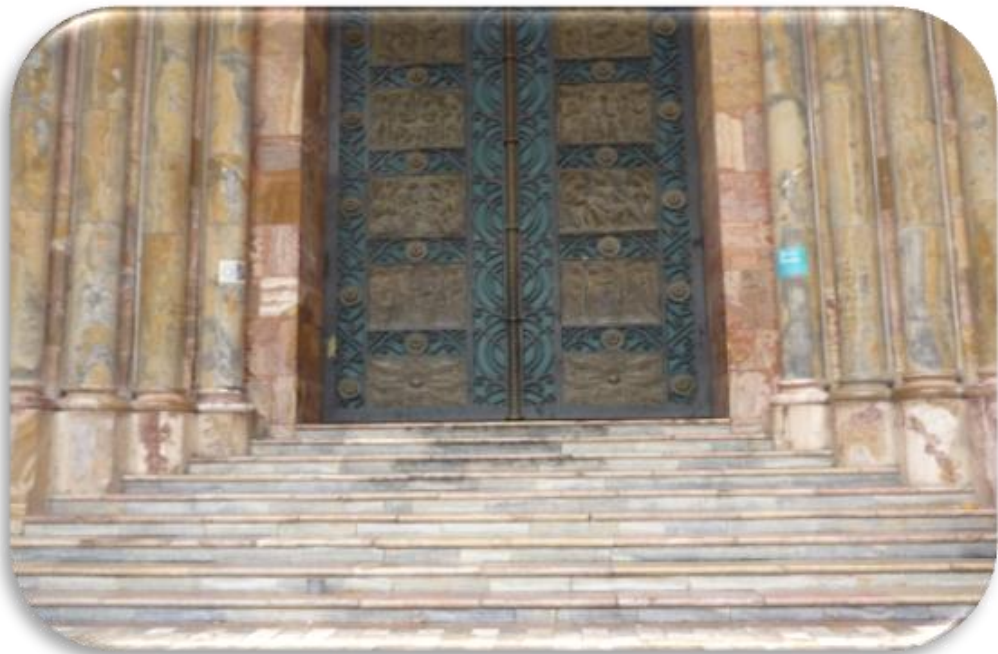
Ilustración No. 6 Ingreso Principal. Catedral de la Inmaculada Concepción

La entrada principal a la Catedral se encuentra ubicada en la calle Benigno Malo, en la misma que encontramos inconvenientes para el ingreso de personas con movilidad reducida ya que cuenta con escalones entre la calle y la vereda, así también encontramos escalones altos entre la vereda y el ingreso a este bien patrimonial.

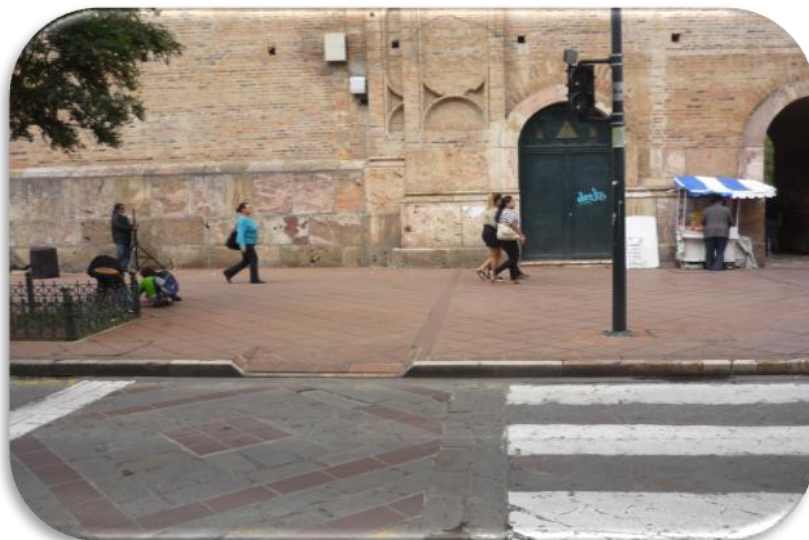
Ilustración No. 8 Acceso calle Mariscal Sucre.

Si una persona con discapacidad y movilidad reducida desea ingresar a la Catedral de la Inmaculada Concepción, debe dirigirse hacia la calle Sucre en donde existe el acceso adecuado mediante una rampa.

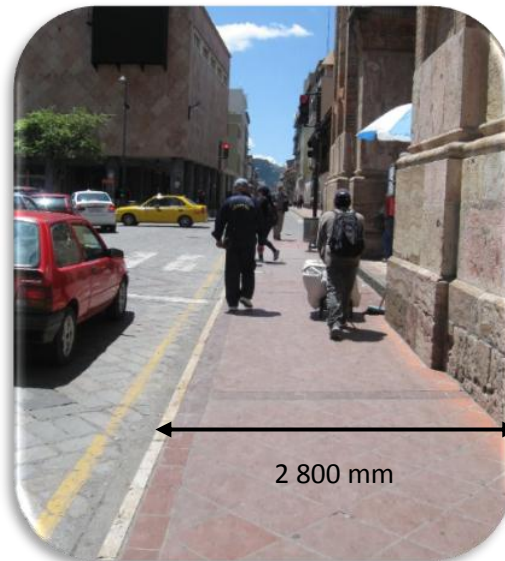
Ilustración No. 13 Acera de ingreso a Catedral de la Inmaculada.

Observación: Una vez que se ha analizado la aplicación de la Norma INEN 2 243 en este atractivo, se pudo evidenciar la aplicación total en lo referente a las vías de circulación peatonal, lo cual facilita el tránsito de personas con discapacidad móvil reducida en estos espacios.

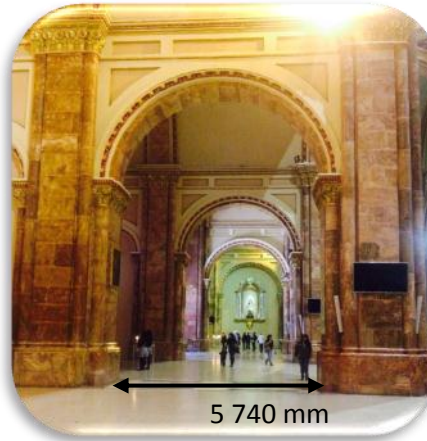
Ilustración No. 17 Pasillo izquierdo de la Catedral de la Inmaculada Concepción.

Observación: La aplicabilidad de la Norma INEN 2 247 en este atractivo respecto a los corredores y pasillos es parcial, ya que, los parámetros de señalización de esta Norma no han sido adaptados al funcionamiento de éste.

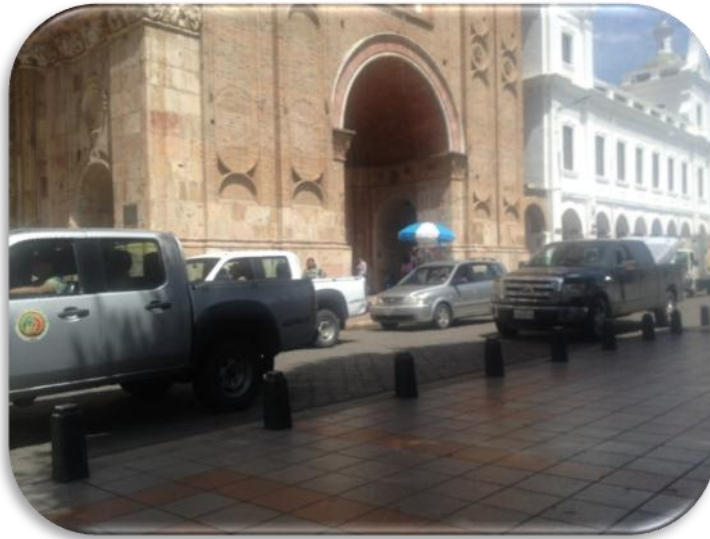
Ilustración No. 24 Pavimento de la calle Benigno Malo.

Observación. La aplicabilidad de la Norma INEN 2301 en este atractivo con respecto a los pavimentos es completa, ya que, los requisitos que ésta determina son aplicados en su totalidad.

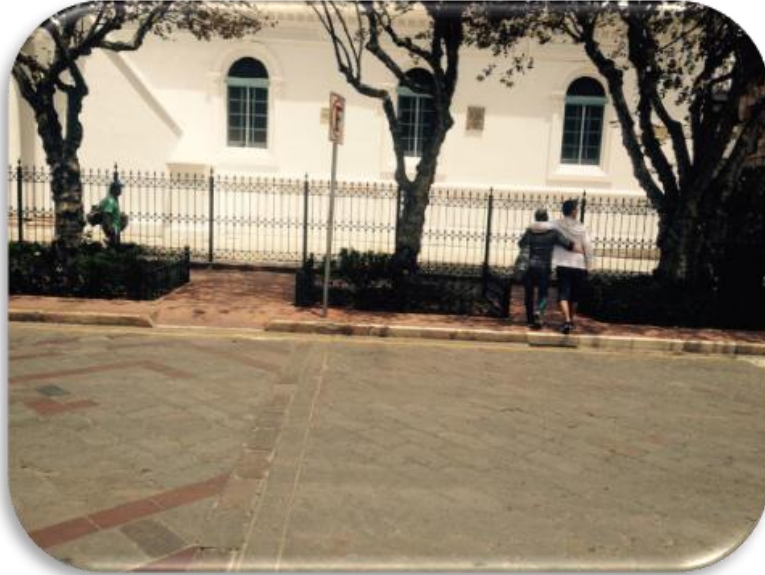
Ilustración No. 27 Esquina. Calles Luis Cordero y Mariscal Sucre.

Para poder visitar la Catedral del Sagrario el acceso más óptimo es ingresar por las calles Luis Cordero y Sucre esquina, en donde se encuentran rampas en cada una de ellas.

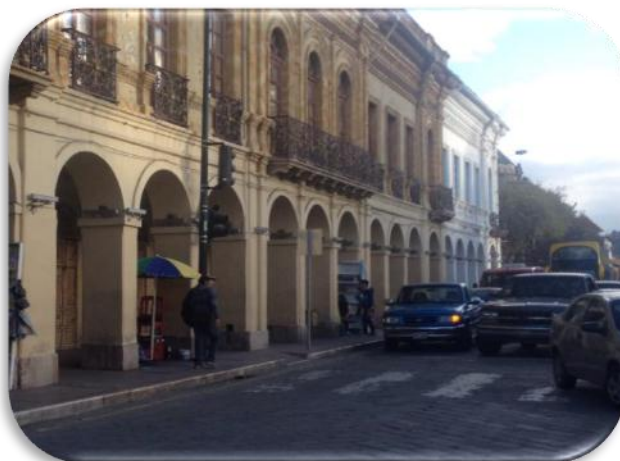
Ilustración No. 28 Esquina. Calles Simón Bolívar y Luis Cordero.

El acceso por las calles Simón Bolívar y Luis Cordero también es una alternativa, ya que, estas esquinas cuentan con rampas.

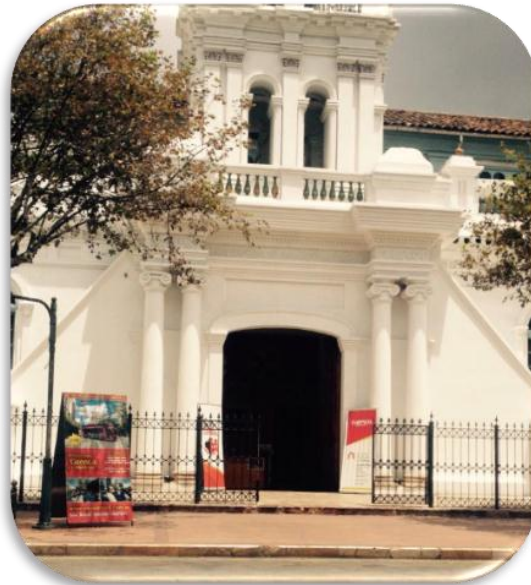
Ilustración No. 29 Acceso principal de la Catedral del Sagrario, calle Luis Cordero.

Para el ingreso a la Catedral del Sagrario en la calle Luis Cordero, existe un escalón de 14,5 centímetros que, con ayuda del personal de seguridad lograrán subir una silla de ruedas.

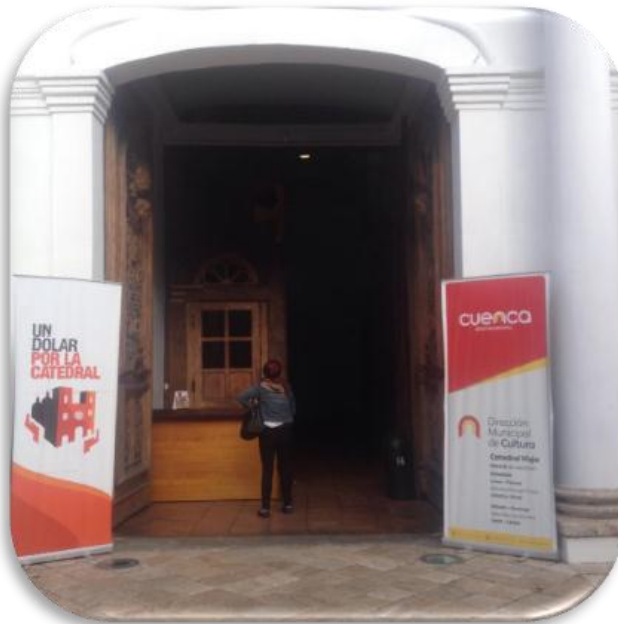
Ilustración No. 30 Ingreso Principal Catedral del Sagrario.

Para el ingreso hacia el interior de la Catedral del Sagrario no se observa ninguna dificultad, ya que, las puertas se mantienen abiertas para tener la superficie uniforme.

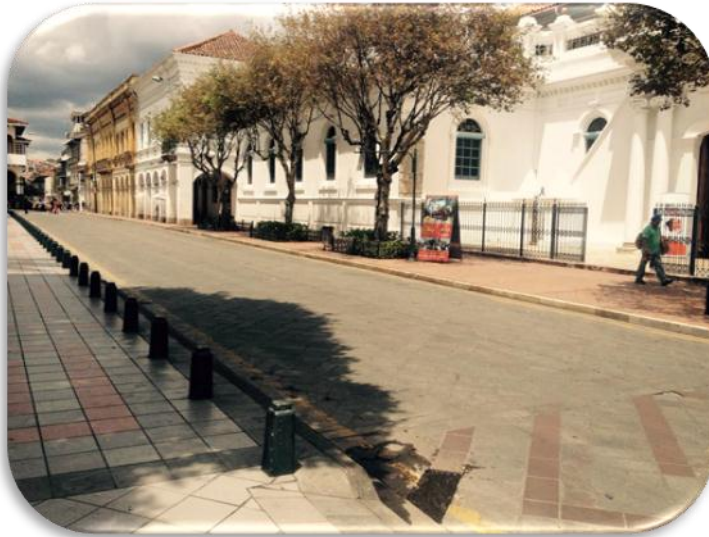
Ilustración No. 46 Pavimento de la calle Luis Cordero.

Observación. La aplicabilidad de la Norma INEN 2301 en este atractivo respecto a los pavimentos es completa, ya que, los requisitos que ésta presenta son aplicados en su totalidad.

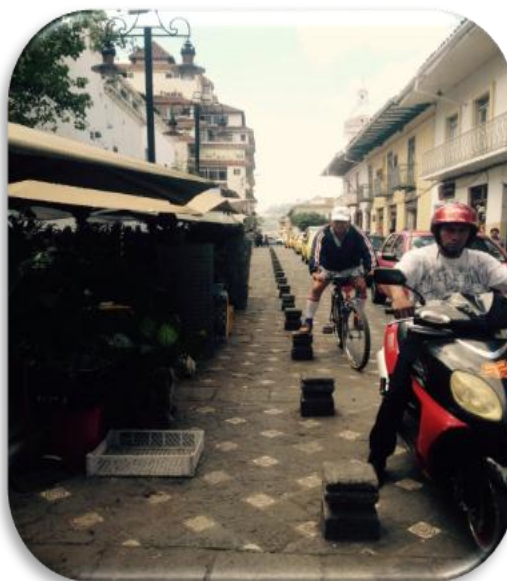
Ilustración No. 52 Calle Padre Aguirre.

El acceso por la calle Padre Aguirre es óptimo, ya que, como se mencionó anteriormente a pesar de que existen los bolardos de piedra tallada alrededor de la Plaza, existe el espacio entre éstos para el acceso de una silla de ruedas, no obstante en la intersección de la calle Sucre y calle Padre Aguirre existe un inconveniente para el acceso, puesto que, los bolardos en esta esquina tienen un espacio mínimo entre ellos y no permiten la circulación de una silla de ruedas e incluso la circulación peatonal.

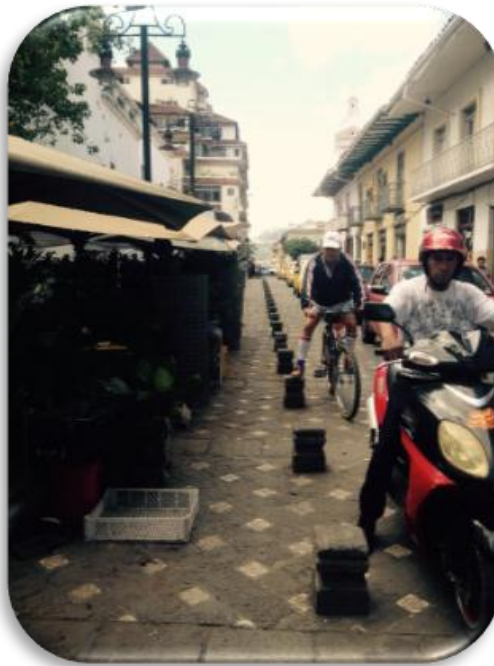
Ilustración No. 57 Esquina. Plaza de las Flores. Norma INEN 2 243 PF

Observación: De acuerdo al análisis de la aplicación de la Norma INEN 2243 referente a las vías de circulación peatonal en este atractivo se ha encontrado la aplicación total, esto facilita el tránsito de personas con discapacidad móvil reducida hacia este atractivo.

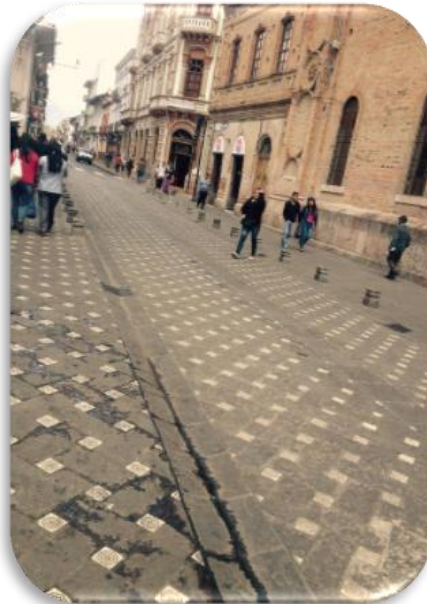
Ilustración No. 59 Pavimento. Calle Mariscal Sucre.

Observación. La aplicabilidad de la Norma INEN 2301 en este atractivo respecto a los pavimentos es completa.
